# Réhabilitation, Rénovation, ITE

## Ecole de musique de Gérardmer

François Lausecker  
Agence Lausecker architectes  
FR-Gérardmer

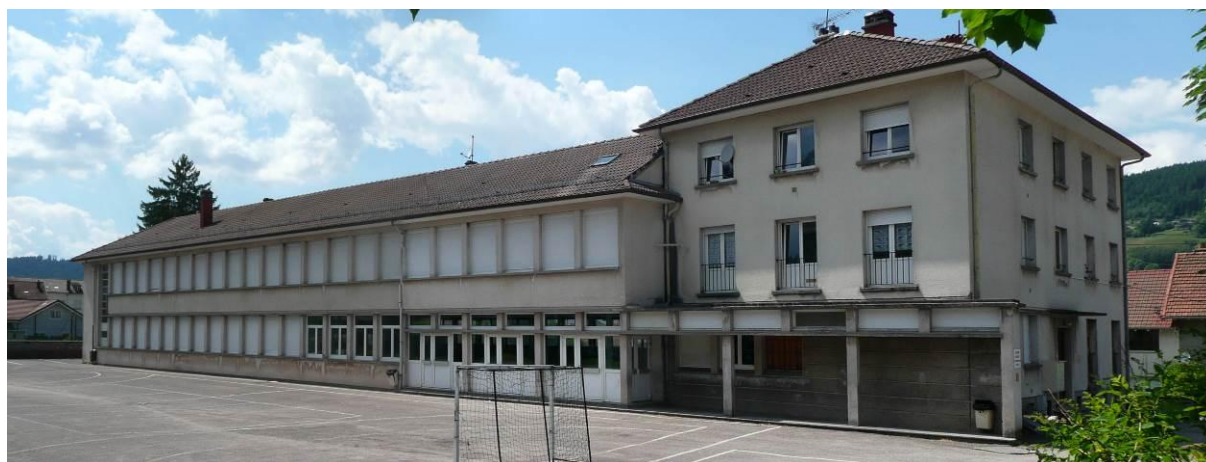
Le projet consiste donc en la réhabilitation et l'extension de l'ancienne école Victor Hugo, pour y installer l'école de musique. Le bâtiment existant est composé de 2 niveaux. Il accueille les salles de cours et les salles de solfège.

Image 1 : Photographies de l'existant

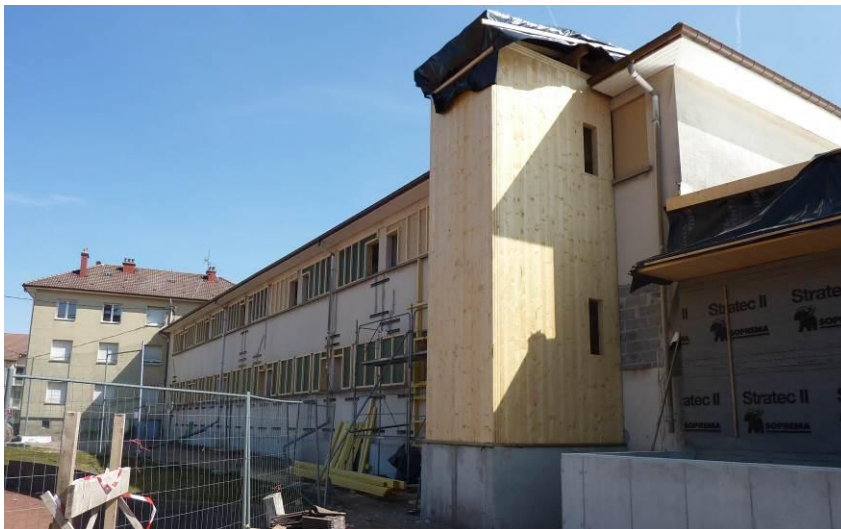
La cage d'ascenseur est innovante elle aussi. Sa structure est constituée de 3 panneaux porteurs de bois massif contrecollés KLH de 18 cm d'épaisseur. Le gain de temps de montage sur le chantier est non négligeable, puisque les panneaux, livrés le matin sur le chantier, ont été mis en place avant midi.

Image 5 : Volume de la cage d'ascenseur en KLH façade Nord

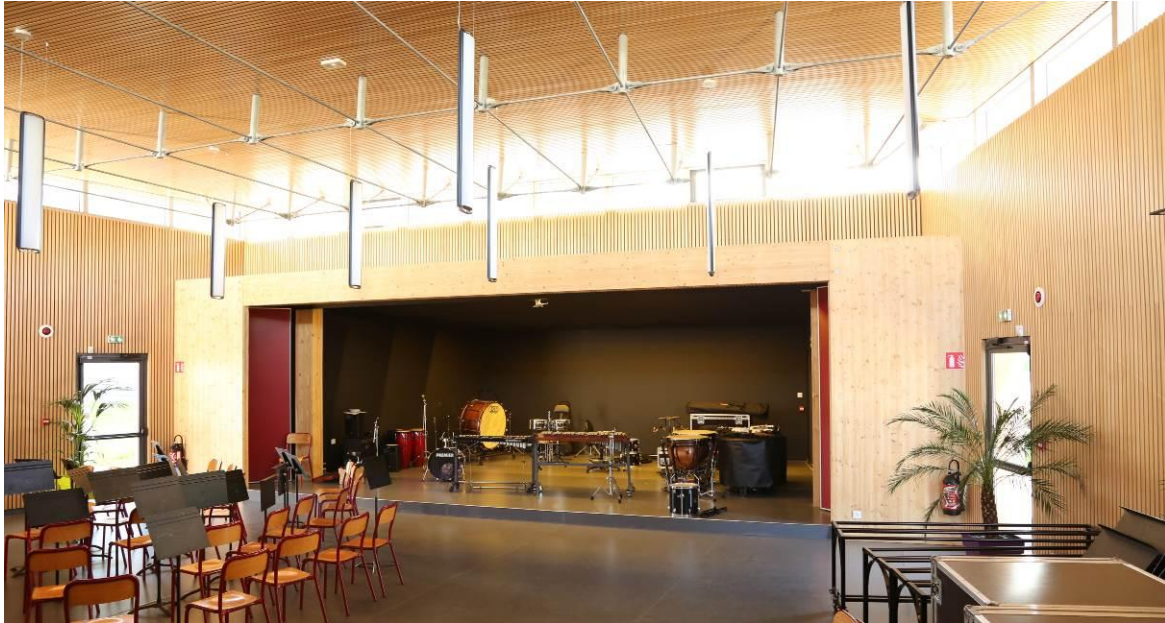
Le remarquable plafond de l'auditorium dans la partie extension sont des dalles de KLH (fournisseur Lignatec et Entreprise Charpente Houot) sous-tendues par des tirants métalliques, qui sont posées à même les murs périphériques. Les sous-tensions permettent d'alléger visuellement la structure.

Image 6 : Intérieur de l'auditorium

L'acoustique est également très soignée. Dans l'auditorium, les murs évasés permettent d'éviter le phénomène d'écho flottant. Ce dispositif est renforcé par la pose de lattes en bois en murs et en plafond. Ces lattes sont placées à quelques centimètres les unes des

autres pour créer un jeu de pleins et de vides. Cette disposition crée des pièges à sons. Côté salles de cours, les cloisons séparatives seront des doubles cloisons acoustiques avec un affaiblissement acoustique important.

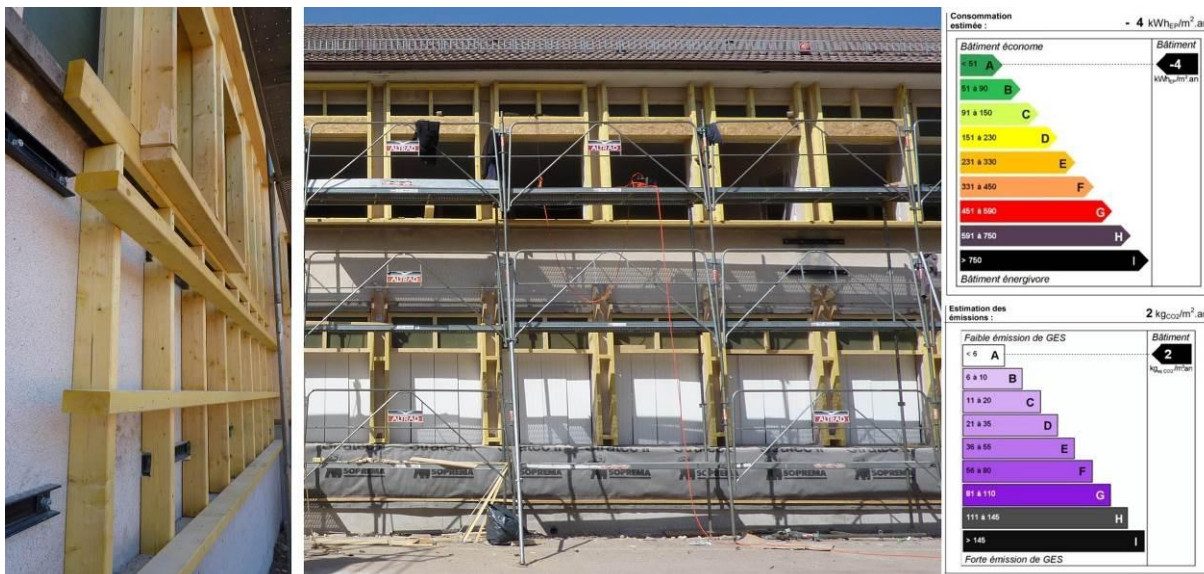
Images 8-9 : Ossatures croisées sur murs existants,

Image 10 : Performances énergétiques du bâtiment existant après rénovation

En terme de rénovation, il faut éviter les déperditions thermiques du bâtiment, en venant ré-isoler le bâtiment par l'extérieur (ce qui permet d'éviter les ponts thermiques), isoler correctement la toiture, installer des fenêtres à double vitrage performantes et ayant une excellente étanchéité à l'air.

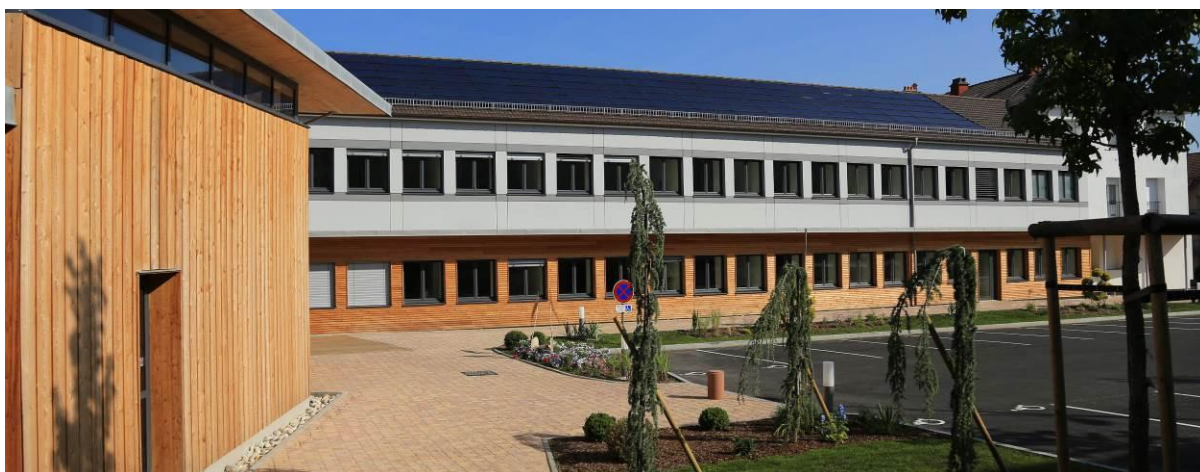
Une surface de 190m<sup>2</sup> de panneaux photovoltaïques a été installée sur la toiture du bâtiment existant, l'exposition étant optimale.

Image 11 : Vue du bâtiment existant avec les panneaux photovoltaïques en toiture

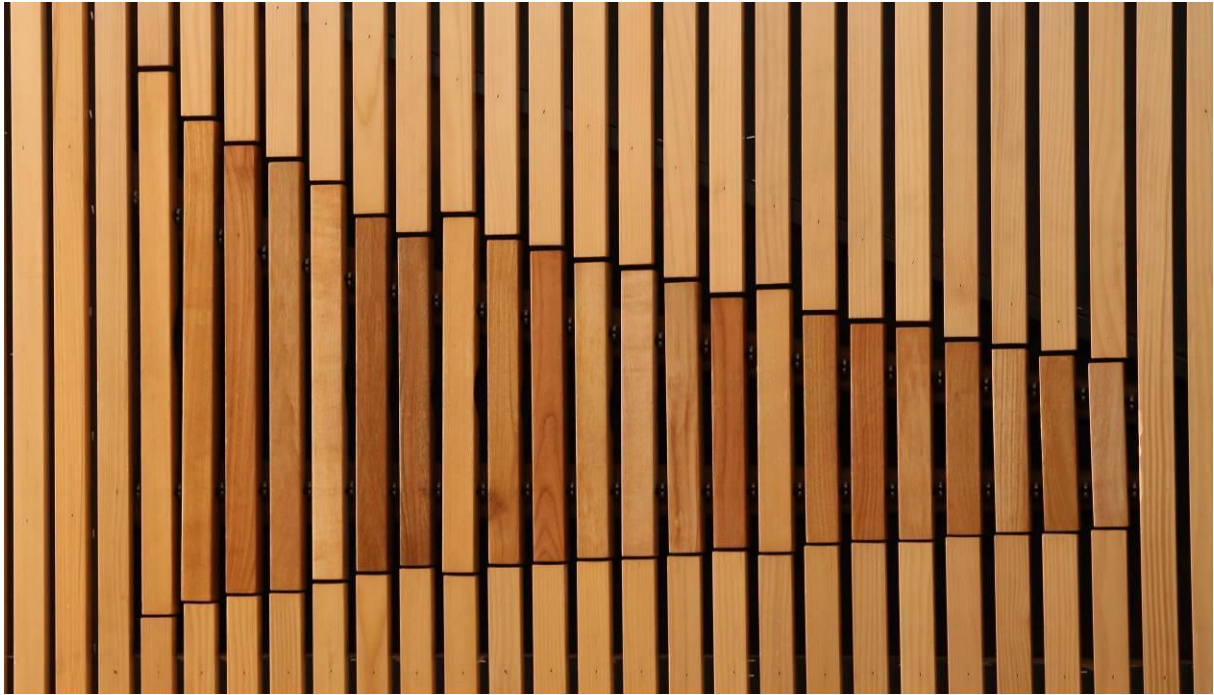
Enfin, un xylophone mural a été créé dans l'auditorium par un instrumentaliste avec plusieurs essences de bois (charme, chêne, frêne, érable, merisier, noyer, robinier). Les lattes du xylophone se fondent dans l'ensemble des lattes en revêtement. Cette création participe à la qualité du lieu et valorise l'acoustique de l'auditorium.

Image 12 : Xylophone mural
