12 logements et 10 ateliers d'artiste sur un parking silo existant à Torcy, France pour l'OPH 77

Gérald Gribé
gérald gribé architectes
Argentat, Paris, France

Note architecturale et technique.

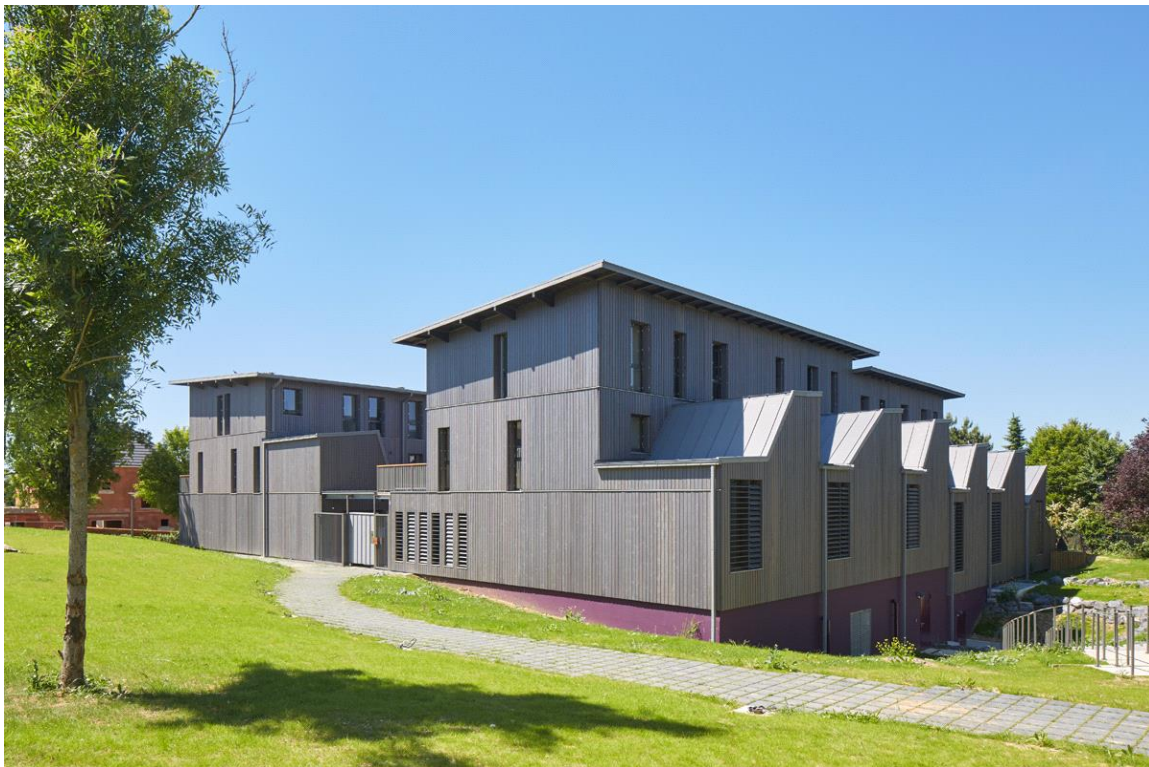
Figure 2 : accès piétons.

La construction de ce bâtiment s'inscrit exactement dans l'emprise du parking couvert existant. Une des volontés étant de « phagocyter » le parking pour le rendre moins présent et plus adapté à son environnement. Le projet consiste à fabriquer une « rue des artistes », le revêtement en enrobé renforcé cet état. Des notions de bon voisinage et de convivialité ont orienté l'organisation de la distribution des ateliers le long d'une « rue » à l'instar des « villas » d'artistes.

Cette voie exclusivement piétonne est orientée Nord/Sud et permet de dégager des vues vers la Marne depuis les constructions existantes et le grand paysage. Au centre de l'organisation, elle rend possible un usage collectif aux artistes et habitants. À l'étage, de larges coursives offrent un prolongement aux logements.

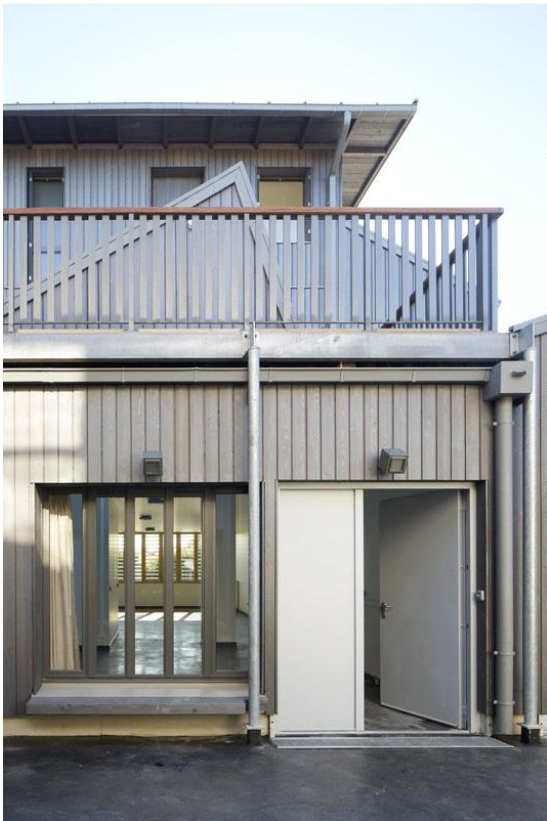
Figure 5 : depuis la rue intérieure vers un atelier.

8 ateliers et 2 ateliers logements prennent place au niveau rez-de-jardin. Ils sont directement accessibles depuis la rue intérieure, trois éclairages naturels pour chaque atelier, ils sont tous traversant Est/Ouest :

- L'un donnant sur la rue intérieure, à l'est pour la moitié d'entre eux et à l'ouest pour l'autre moitié. Des rideaux intérieurs modulent la lumière et l'intimité.
- Le second donne sur l'extérieur de l'ensemble construit, à l'est pour la moitié d'entre eux et à l'ouest pour l'autre moitié. Des occultations en volets orientables bois permettent de varier la luminosité.
- Le dernier est un éclairage zénithal en pente, orienté Nord.
- Les matières intérieures sont rustiques, un sol en béton quartzé sombre et des parois blanches. Le volume de ces ateliers est divisé en deux, impacté par les logements au-dessus.

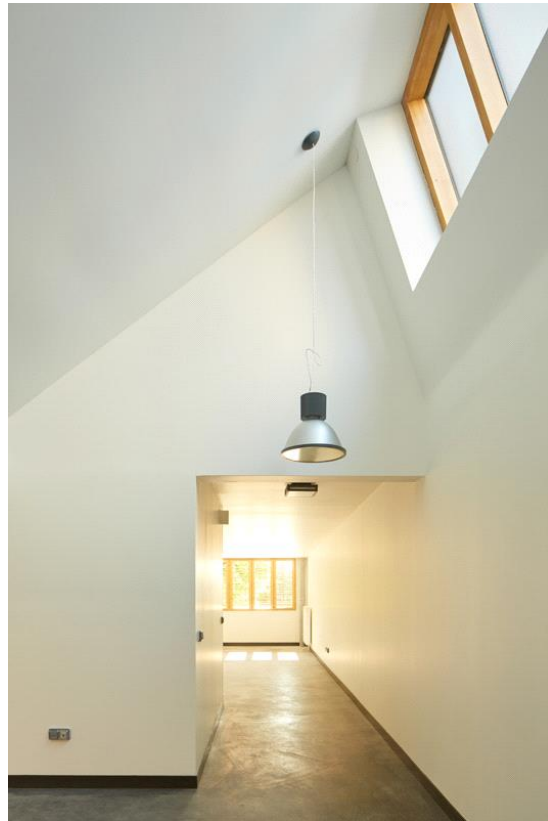
Figure 6 : un atelier, vue vers l'Ouest.

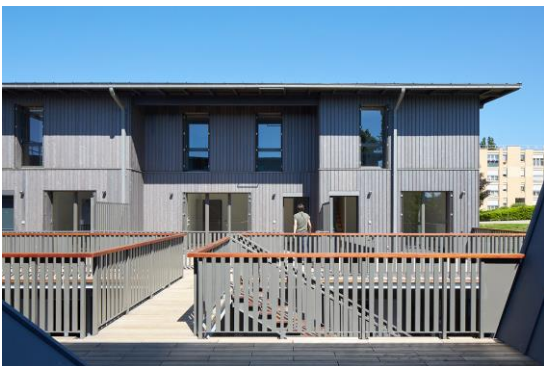
Figure 9 : étage, les coursives, vers l'est.

12 logements sont répartis de part et d'autre de la rue intérieure. Ils sont accessibles par des escaliers ou par l'ascenseur extérieur. Les circulations horizontales se font par des coursives bois/métal. La mixité du bois et du métal pour les coursives et les escaliers a été une réponse évidente au problème de durabilité du lamellé-collé lorsqu'il est directement exposé aux intempéries. On accède aux logements situés à l'Est par leur terrasse privée, et pour ceux situés à l'Ouest en longeant le volume de la prise de lumière zénithale de l'atelier du rez-de-chaussée.

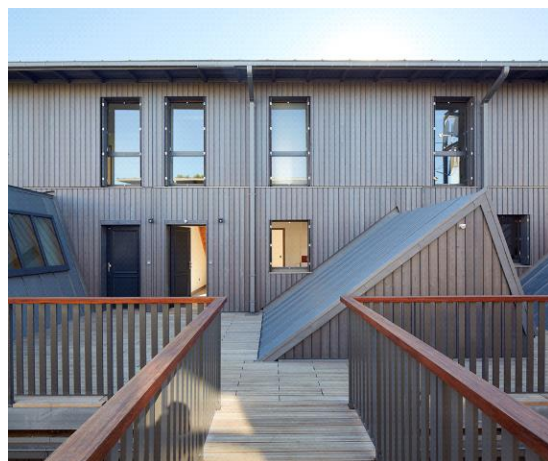
Figure 10 : étage, les coursives, vers l'Ouest

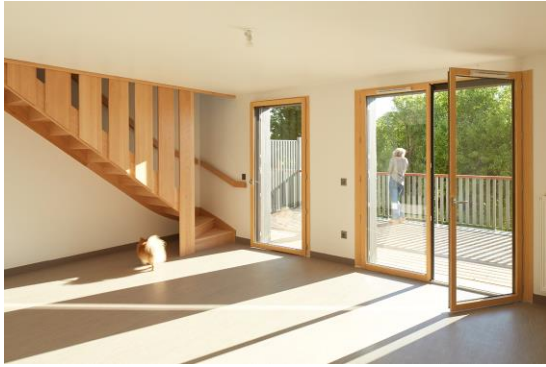
Figure 11 : un logement, escalier et terrasse.

Tous les logements sont en duplex et disposent de terrasse généreuse plein Ouest.
